Au pied du mur, les fouilleurs touchent du bois

■ *Après la nécropole des Tourbières, fouillée à l'extrémité sud du canal antique dans le cadre du chantier Nespresso, le mur d'enceinte a été touché à son tour par les travaux liés au développement spectaculaire que connaît la zone industrielle de Derrière les Murs.*

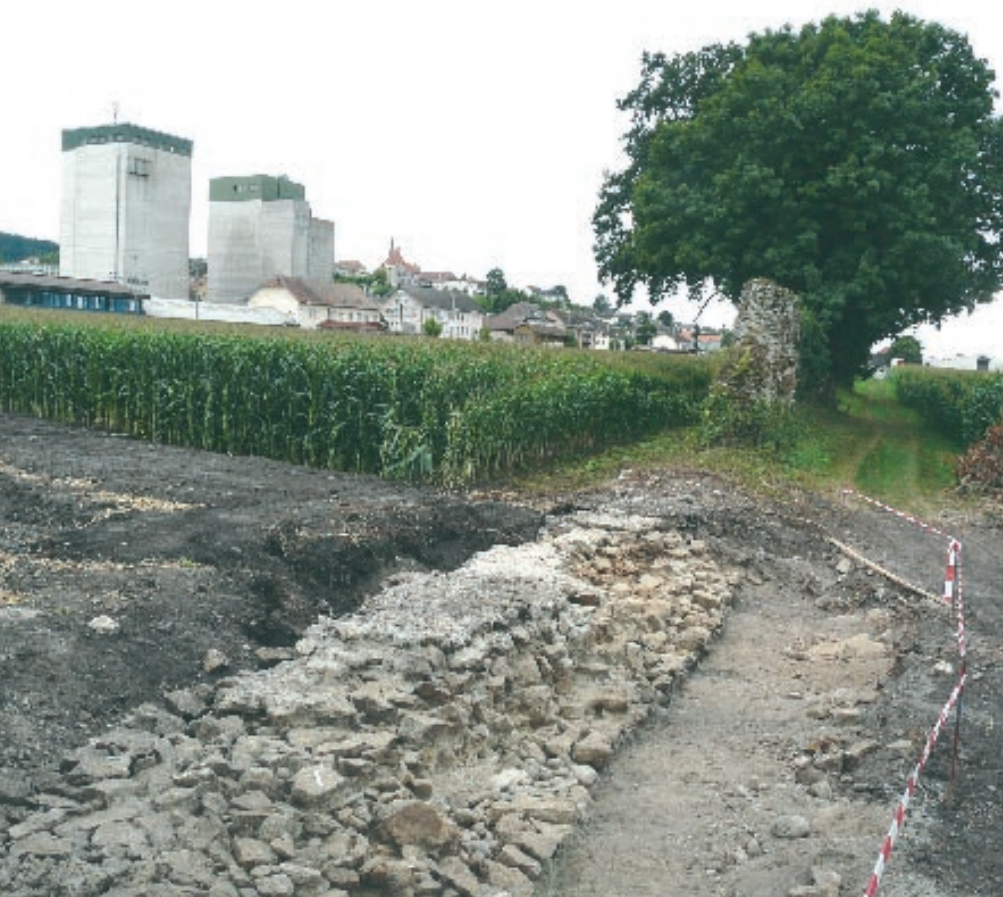
Les fondations du mur d'enceinte dégagées en été 2008

Dans l'emprise de la tranchée, soit sur env. 12 m², ce ne sont pas moins de 265 pieux de chêne qui sont apparus – et ont été prélevés – à la base des fondations de l'ouvrage, larges de trois mètres et ici conservées sur une hauteur d'environ un mètre.

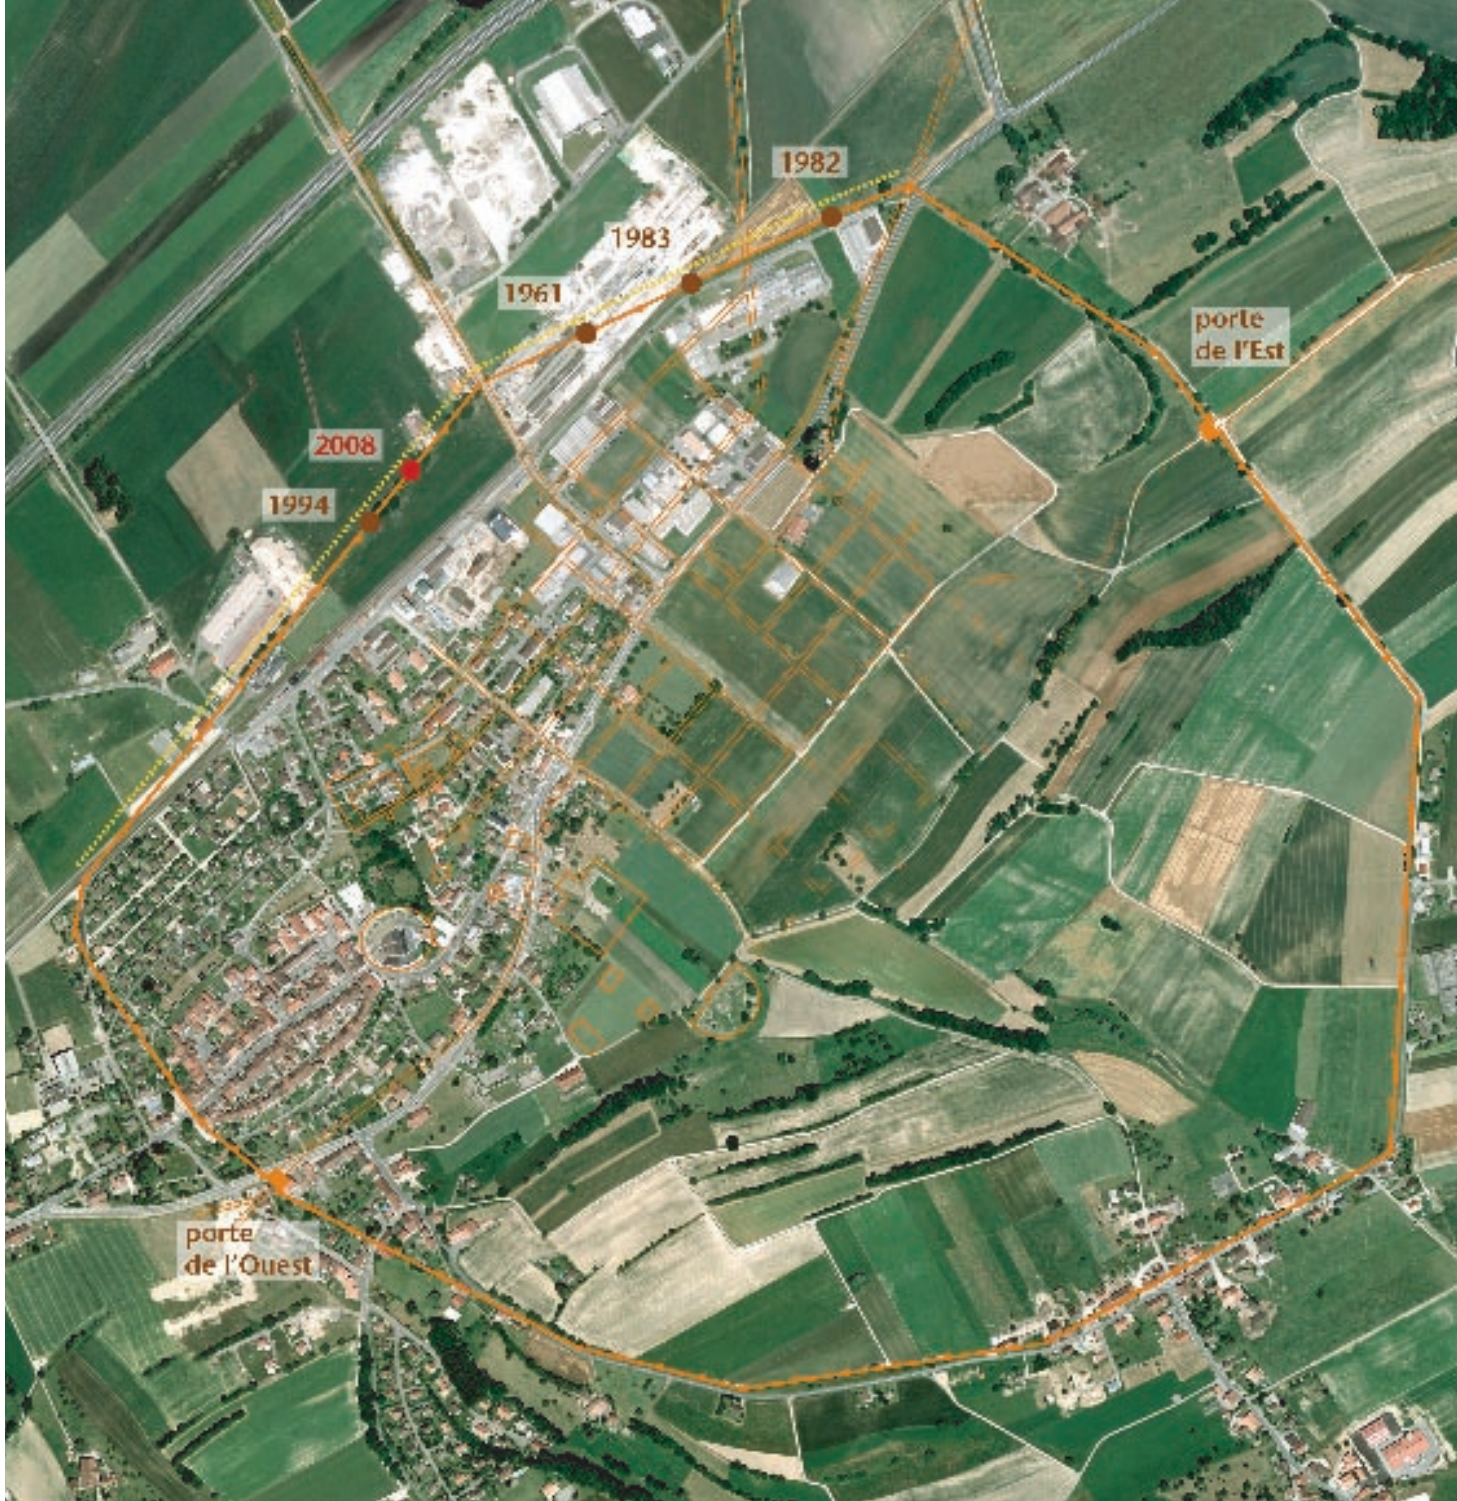
Vue aérienne d'Avenches avec, en surimpression, le mur d'enceinte, les rues et les principaux monuments de la ville. Le pointillé jaune indique le tronçon de la muraille dans la plaine, dont les fondations reposent sur un réseau de pieux de chêne. Figurent également les années des interventions archéologiques effectuées dans ce secteur.

Les datations dendrochronologiques obtenues à ce jour pour la muraille sont les suivantes:

- 1961 aux environs de 72 ap. J.-C.
- 1982 printemps 72 ap. J.-C.
- 1983 été 77 ap. J.-C.
- 1994 aux environs de 68 ap. J.-C.
- 2008 été 76 ap. J.-C.

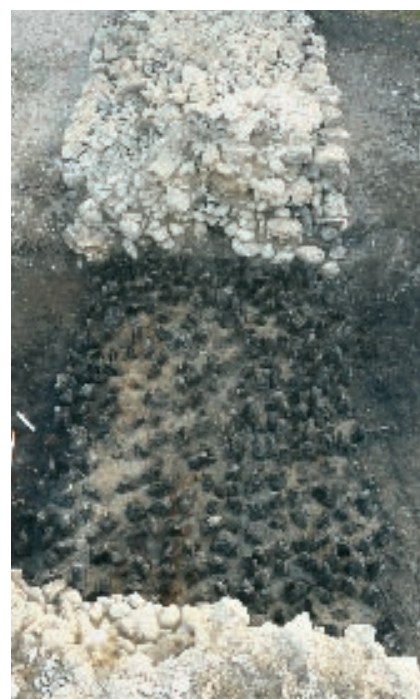
Le sommet des pieux de chêne apparaît après démontage des fondations maçonnées du rempart

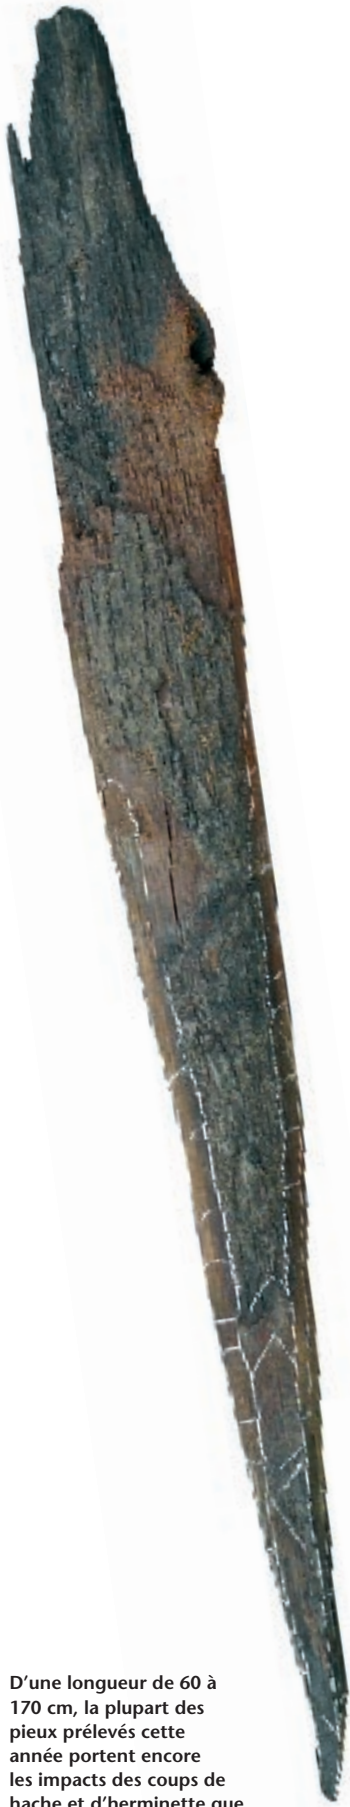
D'une longueur de 60 à 170 cm, la plupart des pieux prélevés cette année portent encore les impacts des coups de hache et d'herminette que leur ont portés les ouvriers chargés d'en façonner les pointes. Ces traces sont ici soulignées à la craie

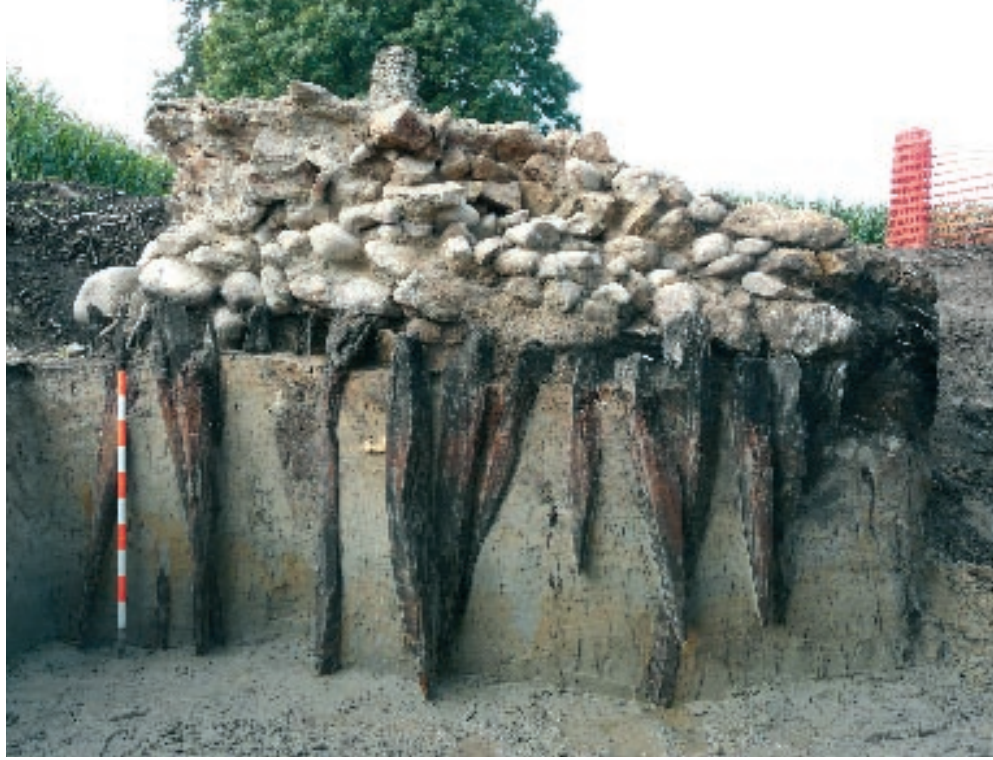
Vue en coupe des fondations du mur d'enceinte dégagées en 2008

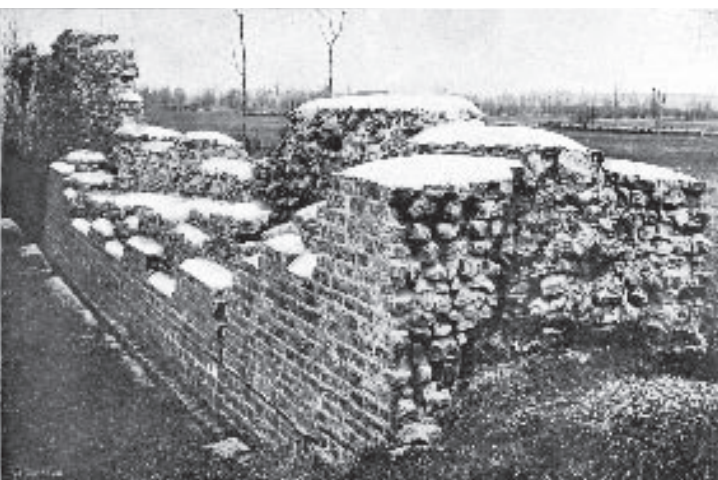
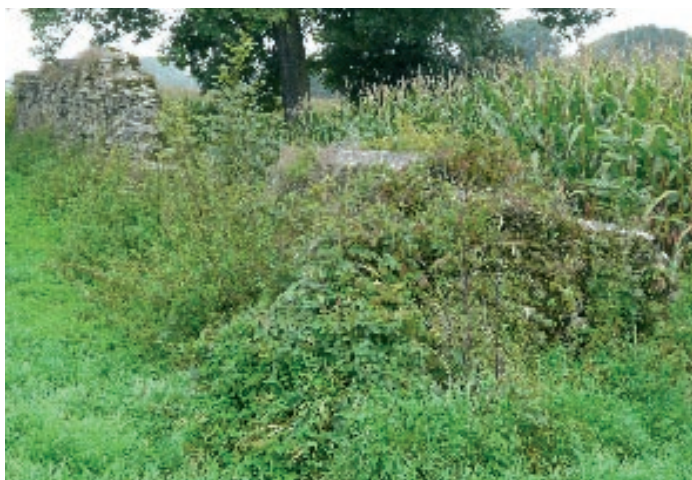
Parmi les monuments visibles d'Aventicum, le mur d'enceinte est l'un des plus difficiles et des plus lourds à restaurer et à entretenir. Pour s'en convaincre, il suffit de comparer ce tronçon du rempart au nord-est de la ville lors de sa restauration en 1903 (à gauche) et dans son état actuel (à droite)
