# Chronique des fouilles archéologiques 2012

Pierre Blanc  
Hugo Amoroso  
Aurélie Schenk  
Laurent Francey

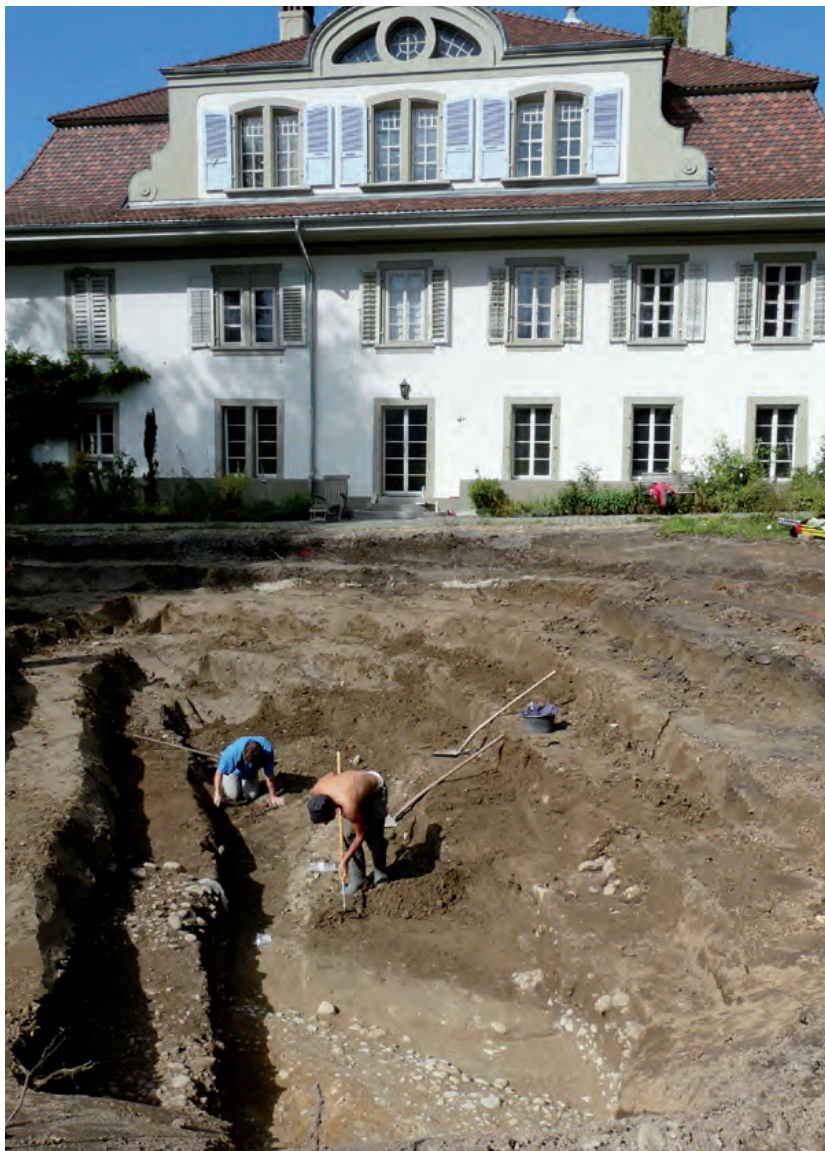
**Fig. 2**

*Fouilles en cours dans la propriété de la Grange Neuve (Route de Lausanne 1) avec le dégagement d'un nouveau tronçon de chaussée romaine.*

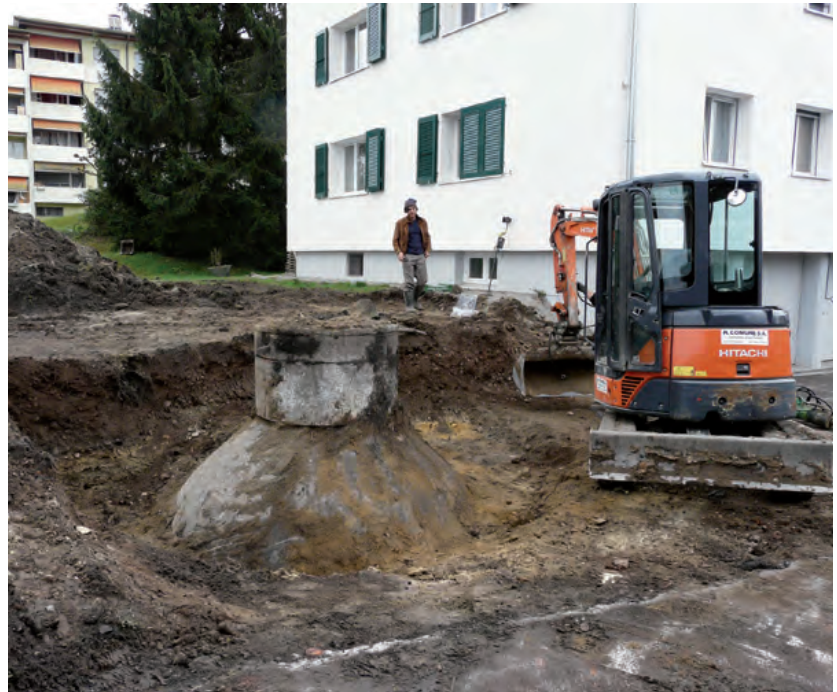
**Fig. 4**

Le terrain fouillé en 2012 dans l'emprise de l'*insula 8* (Route du Pré Vert 2) s'est révélé passablement perturbé par divers aménagements récents, ici une citerne.

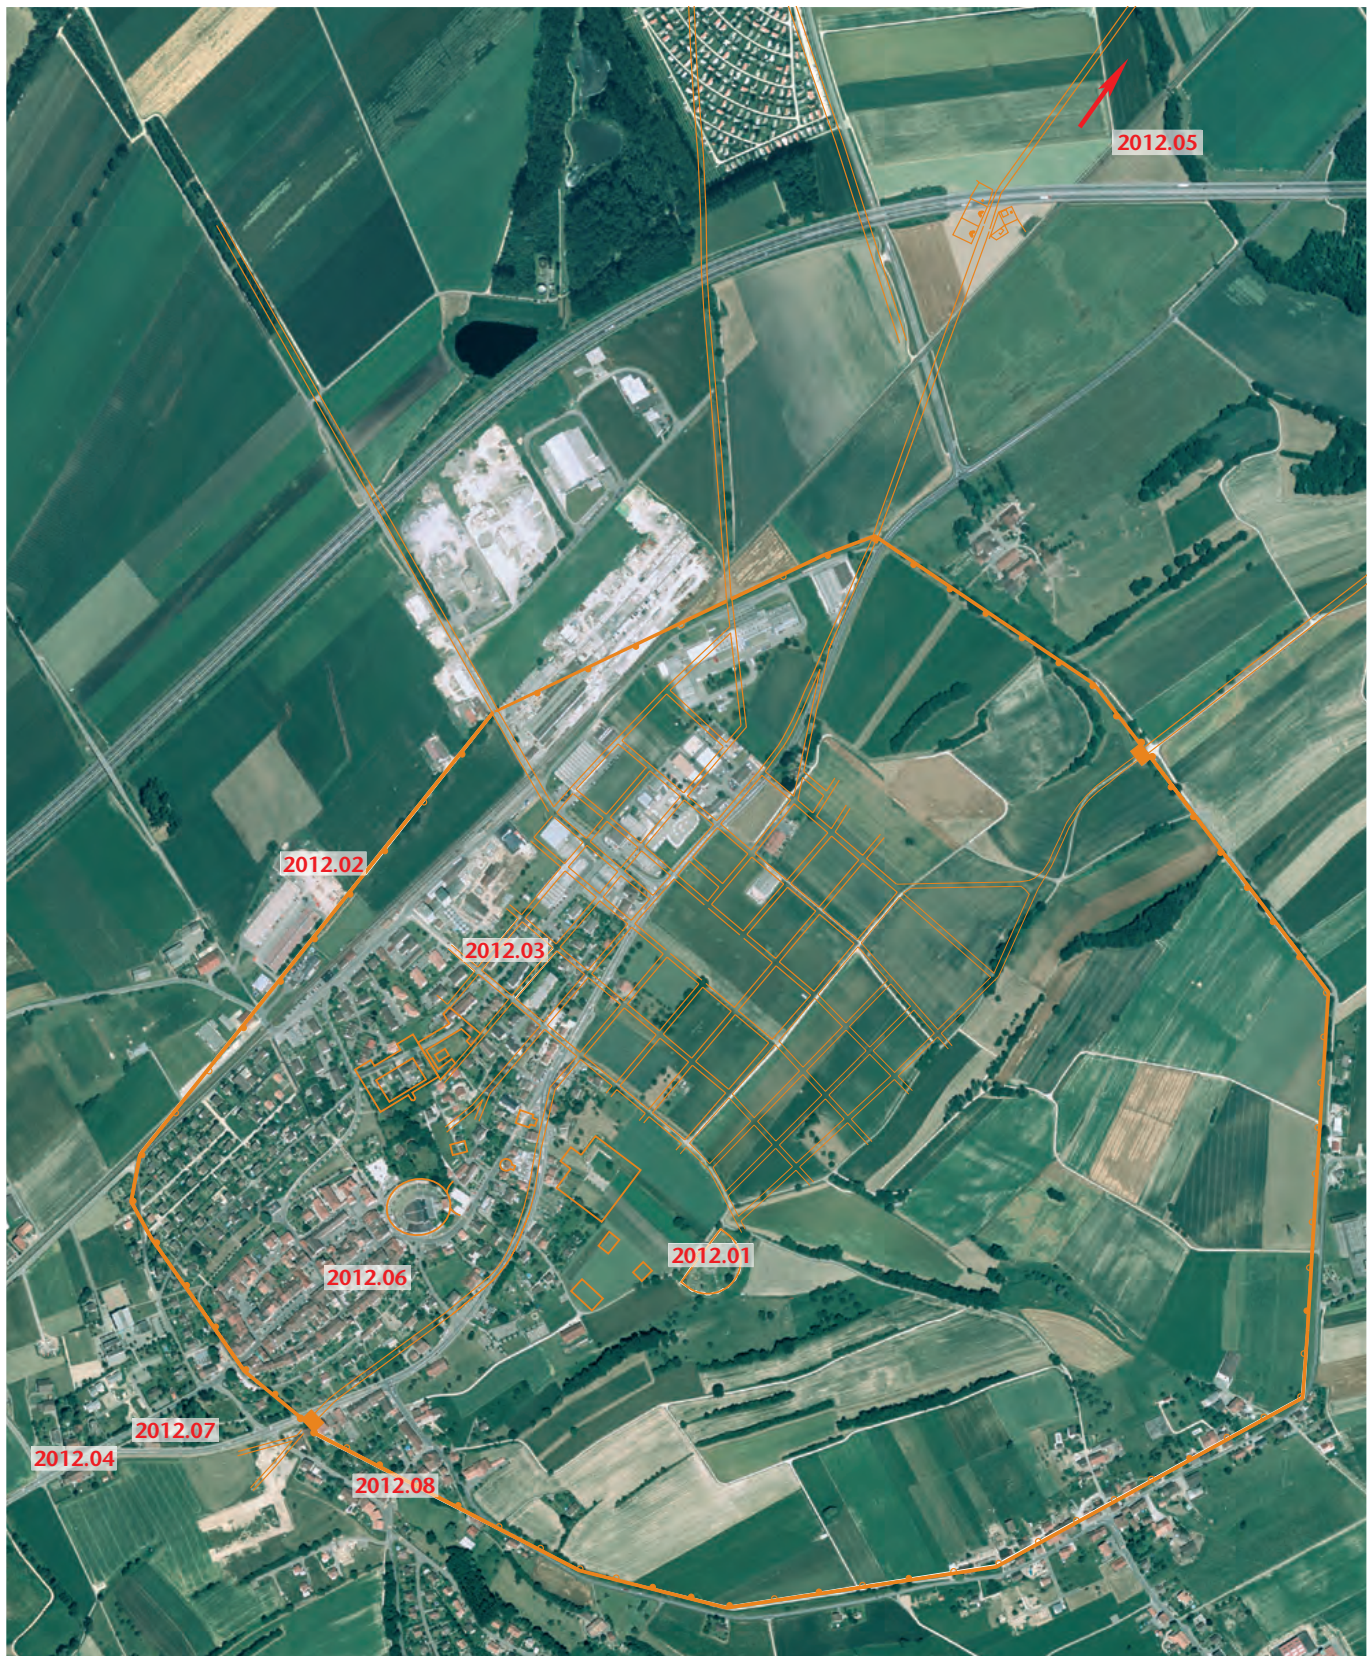
**Fig. 5**  
*Situation des interventions de 2012.*

- 2012.01 *Théâtre*
- 2012.02 *En Pré Vert – Derrière les Murs / Mur d'enceinte*
- 2012.03 *Route de Pré Vert 2 / Insulae 8 et 2*
- 2012.04 *Sur Fourches – Le Paon / Nécropole de la porte de l'Ouest*

- 2012.05 *Faoug / Pâquier-aux-Oies*
- 2012.06 *Rue des Alpes 7*
- 2012.07 *Route de Lausanne 1 / Nécropole de la porte de l'Ouest*
- 2012.08 *Impasse des Lavandières / Mur d'enceinte*

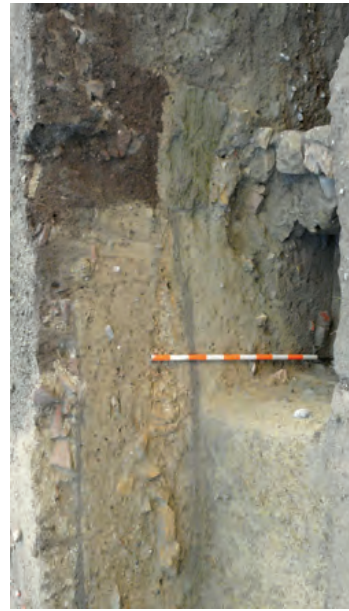
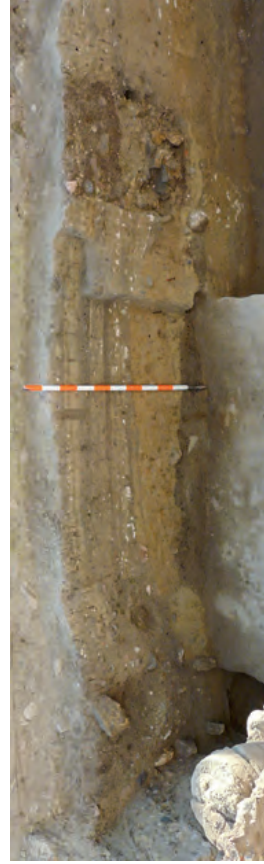
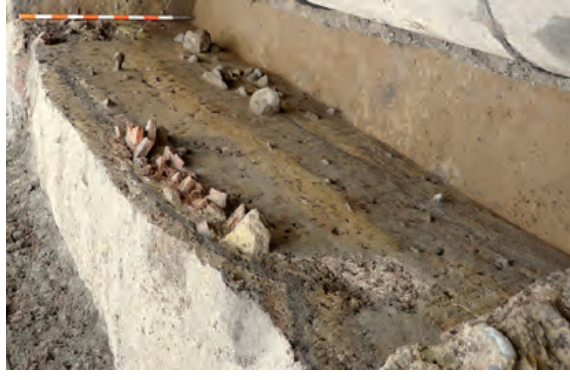
Fig. 17

Insula 2 : portique (L 8) et mur de stylobate (M 12)

Insula 8 : fossés, portique (L 7) et mur de façade récupéré (M 4)

Insula 8 : local L 2 et foyer (St 34)

2012.03. Insulae 2/8. Profil général, vue est, de l'insula 2 et de l'insula 8, avec restitution des états de construction proposés dans le texte. Situation de la coupe : fig. 18.

Une phase de nivellement marque un réaménagement général d'une grande partie de l'*insula* 8. Un épais apport de remblais a en effet été observé sur l'ensemble de la surface fouillée (fig. 17). Facilement identifiable sur les coupes stratigraphiques de 1961, cet horizon est aussi signalé lors des fouilles effectuées en 1985 à l'est du même quartier, ainsi qu'à l'angle nord-ouest de l'*insula* 9 où il est interprété comme participant à l'aménagement de terrasses dans un terrain accusant une pente beaucoup plus prononcée qu'aujourd'hui<sup>24</sup>. La matrice argileuse jaunâtre de ces remblais est un témoin caractéristique de la mise en démolition de parois en terre ou en briques crues qui, de plus, étaient crépies de blanc comme le montre la forte proportion de fragments d'enduit observée dans ces couches (fig. 21).

Nous n'avons aucune donnée concernant la partie occidentale de la zone fouillée en 1961 ; la situation est, par contre, plus claire dans la partie orientale sur laquelle nous sommes intervenus. Un nouveau mur de façade bien plus large, M 4, est installé quasiment sur le même tracé que la paroi précédente St 50. Mis à part quelques très gros blocs fluvio-glaciaires servant de fondation, il n'est connu que par sa tranchée de récupération (fig. 17 et 19).

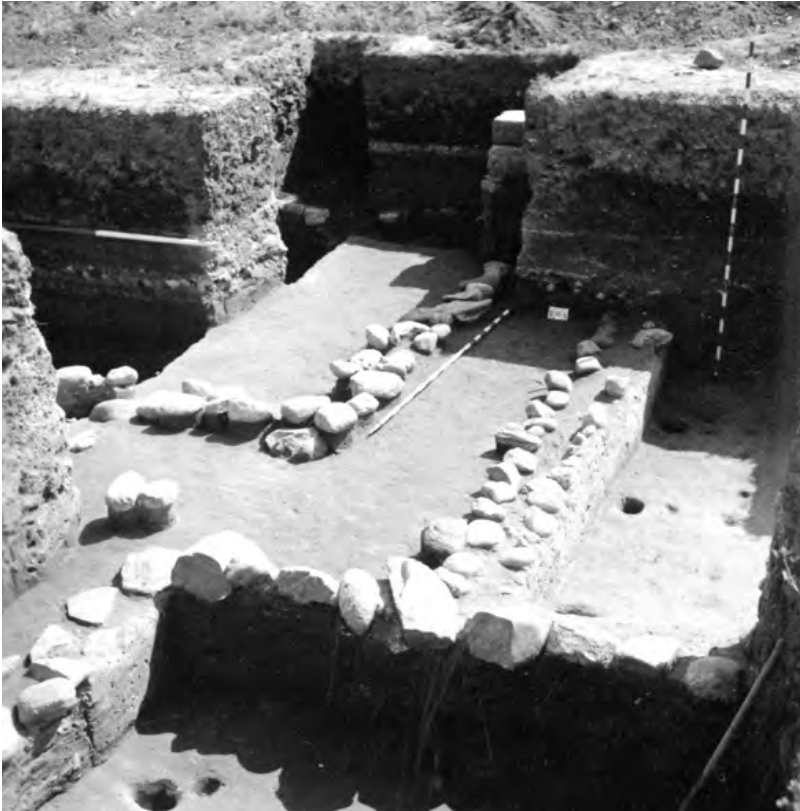
**Fig. 24** (en haut à g.)  
1961.06. Insula 8. Les fondations en boulets du couloir médian (L 9) fouillé en 1961, vue depuis le nord-ouest.

et fig. 43). Dans la partie médiane, un grand local rectangulaire (L 12), dont on ne connaît pas la fonction, sépare nettement ce bloc de la moitié orientale qui nous concerne. Cette dernière présente un couloir en chicane (L 9) d'orientation nord-sud (fig. 24), de part et d'autre duquel s'organise une série de locaux, L 10 - L 11 à l'ouest et L 5 - L 6 à l'est. La paroi M 9, de facture rudimentaire mais contre le parement occidental de laquelle sont conservés des restes d'enduits peints sur une longueur de 1,30 m, ferme ces locaux à l'est (fig. 25).

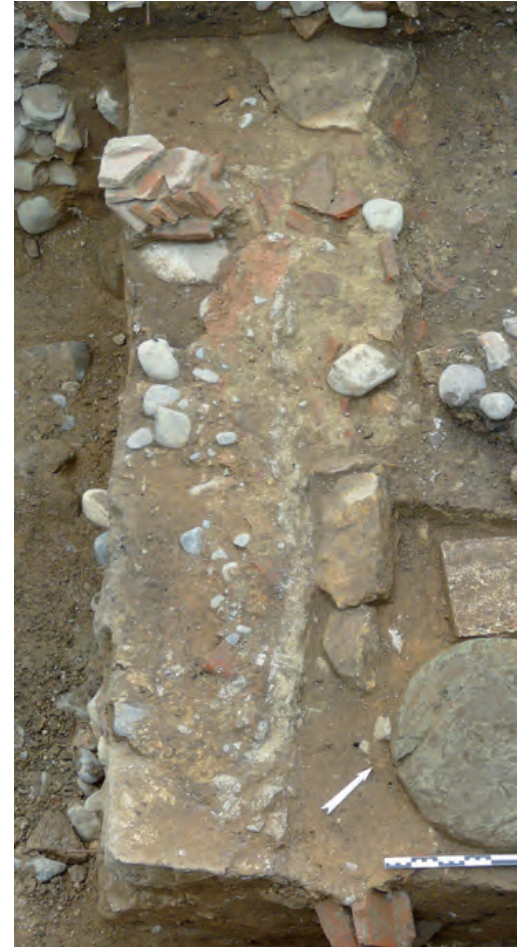
**Fig. 25** (en haut à dr.)  
2012.03. Insula 8. Détail du mur M 9 contre le parement ouest duquel sont conservés des enduits. En haut de la photo, les vestiges des fondations en TCA de l'étroite paroi E/W, St 15 (état 5).

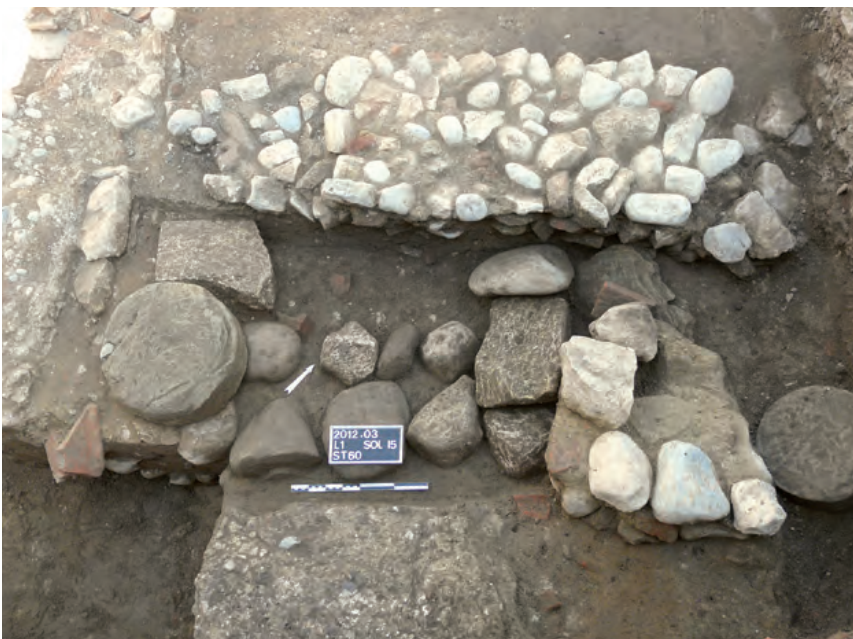
**Fig. 26** (ci-contre)  
2012.03. Insula 8. St 60 avec sa partie maçonnée (à droite) et le fût de colonne en molasse St 65 (Inv. 12/15851-02, à gauche) qui pourrait faire partie de l'aménagement encadrant le seuil. Le fragment de colonne (inv. 12/15702-01) se situant à droite n'est pas en place car il se trouve dans le remblai qui comble la tranchée de la canalisation moderne. Les fondations de M 2, visibles en haut de la photo, appartiennent à l'état 5.

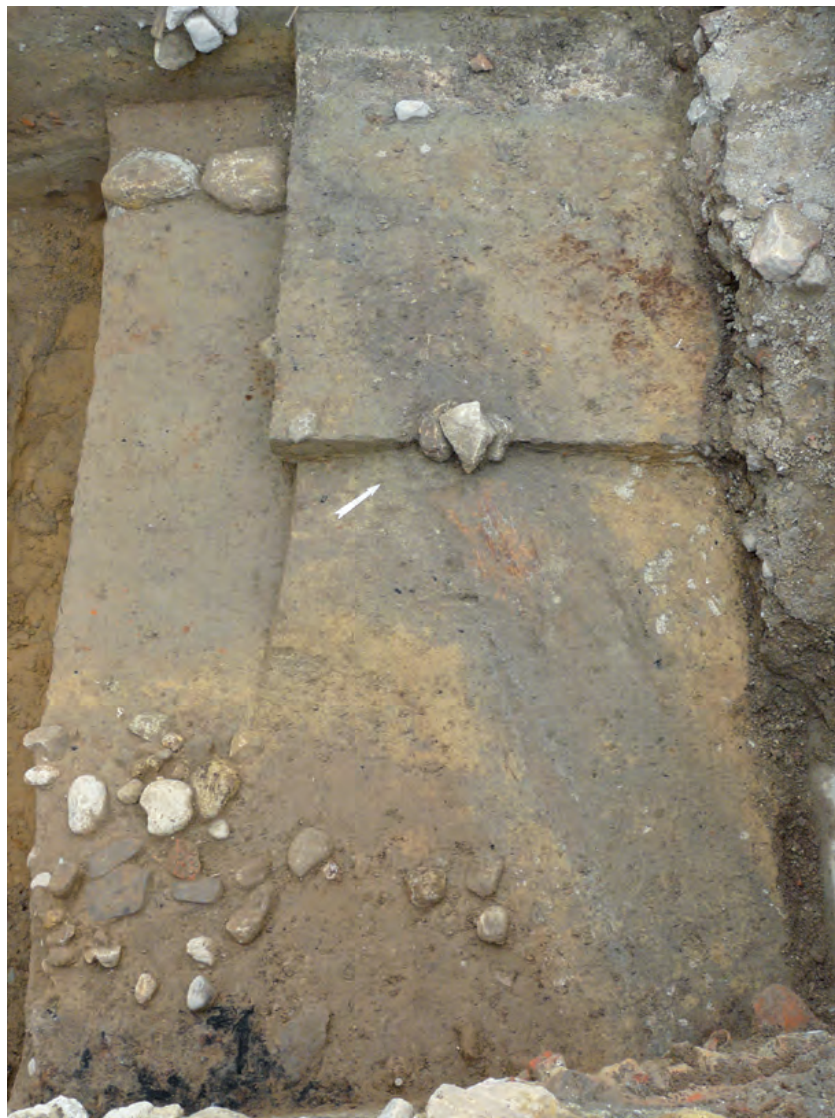
**Fig. 27**

2012.03. Insula 8. Empreinte de la canalisation St 58/75. Celle-ci recoupe le foyer St 80 de l'état 2 (en bas à gauche), ainsi que la paroi St 30 de l'état 3 (en haut à droite).

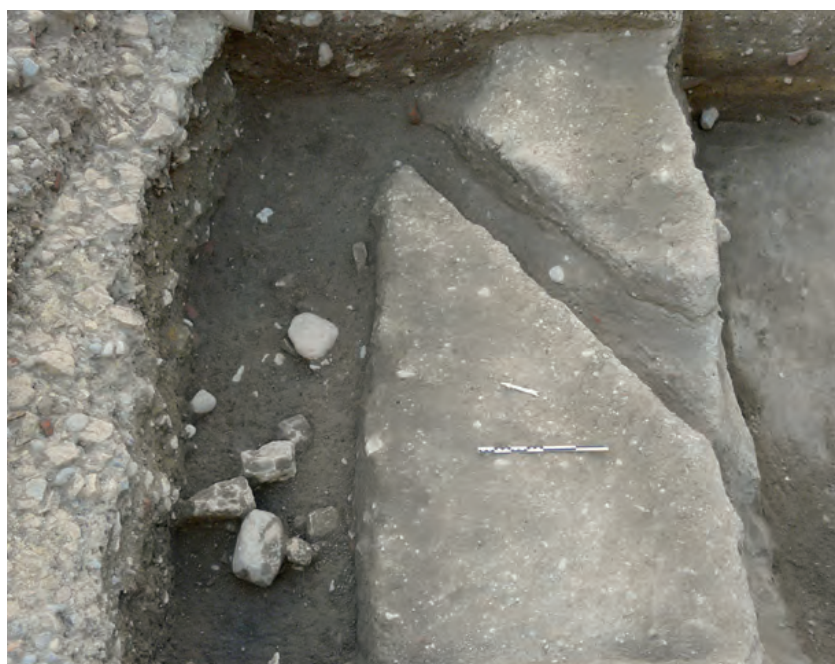
**Fig. 28**

2012.03. Insula 8. Le canal St 67 traverse le portique pour se jeter dans le fossé de route St 40''.

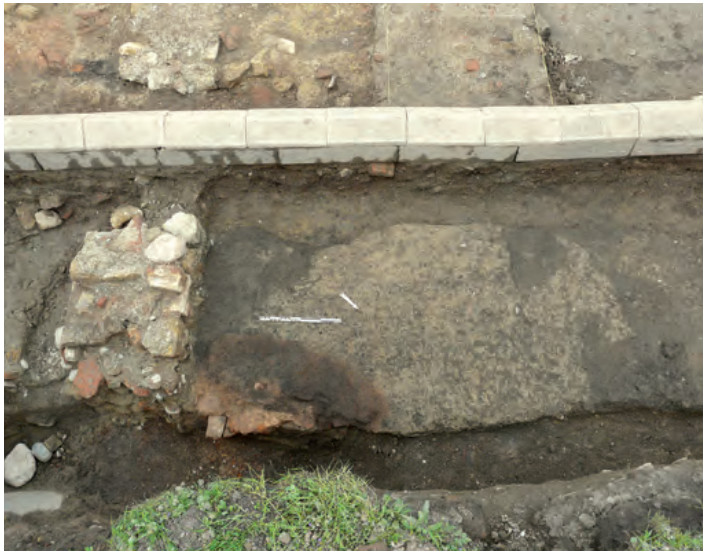
**Fig. 31** (en haut à g.)  
2012.03. Insula 8. Le foyer St 26 et le Sol 4 en terre battue associé, recoupé par M 1 (état 5) ainsi que par la conduite électrique et les deux égouts modernes.

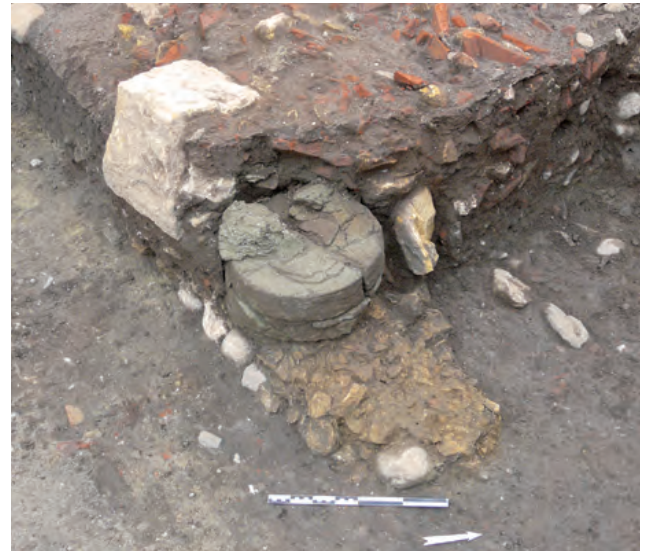
**Fig. 32** (en haut à dr.)  
2012.03. Insula 8. La base de colonne St 8 du portique de l'état 4b. Le bloc quadrangulaire en calcaire (St 92, inv. 12/15853-01) est un élément d'escalier en remploi comme bordure de fossé à l'état 5 (cf. p. 340 et fig. 52).

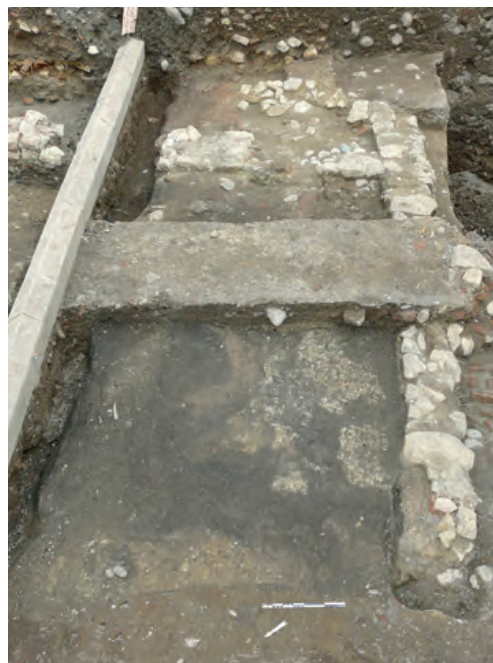
**Fig. 33** (ci-contre)  
2012.03. Insula 8. Le mur M 1 d'orientation nord-sud contre lequel vient s'appuyer à la perpendiculaire le mur M 2. Au premier plan, les sols en terre battue associés sont hétérogènes et très charbonneux.

À l'est, la paroi séparant les locaux L 1 et L 2 est remplacée par un mur maçonné (M 2) de même orientation, mais légèrement décalé vers le nord (fig. 33), tandis que dans le local L 2 la persistance de foyers témoigne de la longue occupation de cet espace par des structures de chauffe, à l'instar du grand foyer quadrangulaire St 1, situé contre M 2 exactement au même emplacement que les foyers précédents.

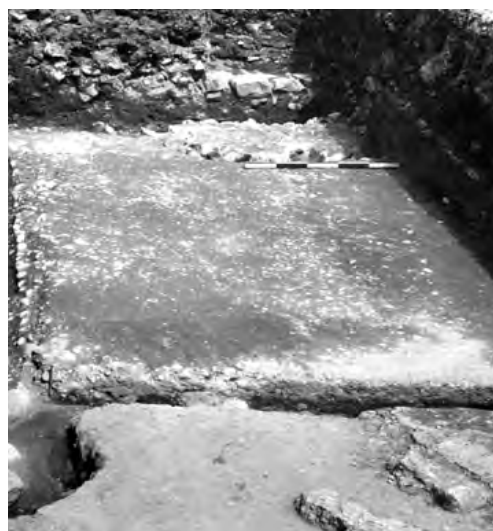
**Fig. 34** (ci-contre)  
1961.06. Insula 8. Le terrazzo du local L 5 fouillé en 1961. Au premier plan, le négatif d'une paroi légère, au deuxième plan le très large mur M 5 de l'état 6 et au troisième plan, le mur M 1 fermant le local L 5.

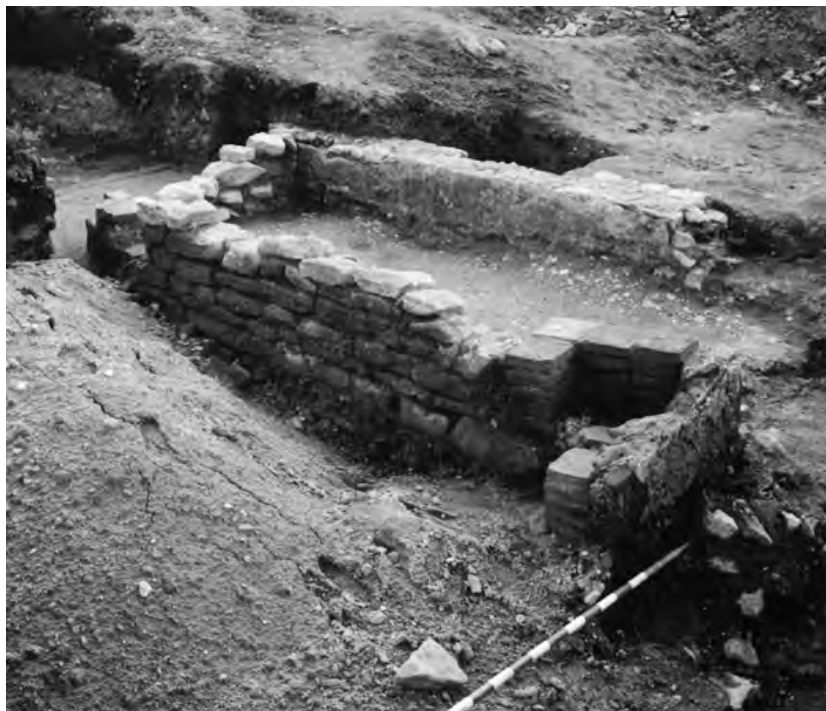
**Fig. 37**

1961.06. Insula 8. Le muret formant la banquette sur laquelle était aménagée la mosaïque III et l'installation en dalles de pilettes qui pourrait constituer le soubassement d'un escalier.

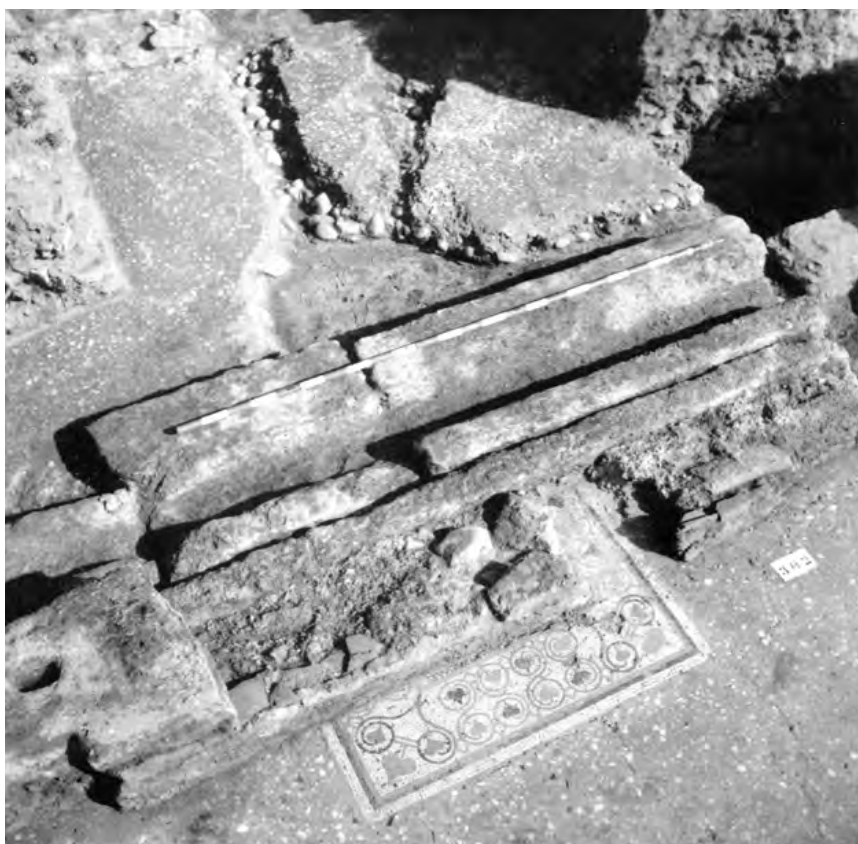
**Fig. 38**

1961.06. Insula 8. La canalisation dégagée en 1961 a été aménagée sur la mosaïque II. Elle la recoupe partiellement, ainsi que les terrazzi associés.

À l'arrière de ces deux pièces, le local L 15 est transformé en un espace ouvert dans lequel est aménagée une canalisation constituée de grandes coulisses en grès (fig. 38). Cette canalisation, dont l'implantation a recoupé en partie la mosaïque II de l'état 4, devait permettre d'évacuer les eaux tombant d'un avant-toit ou d'un portique situé le long de cette cour.

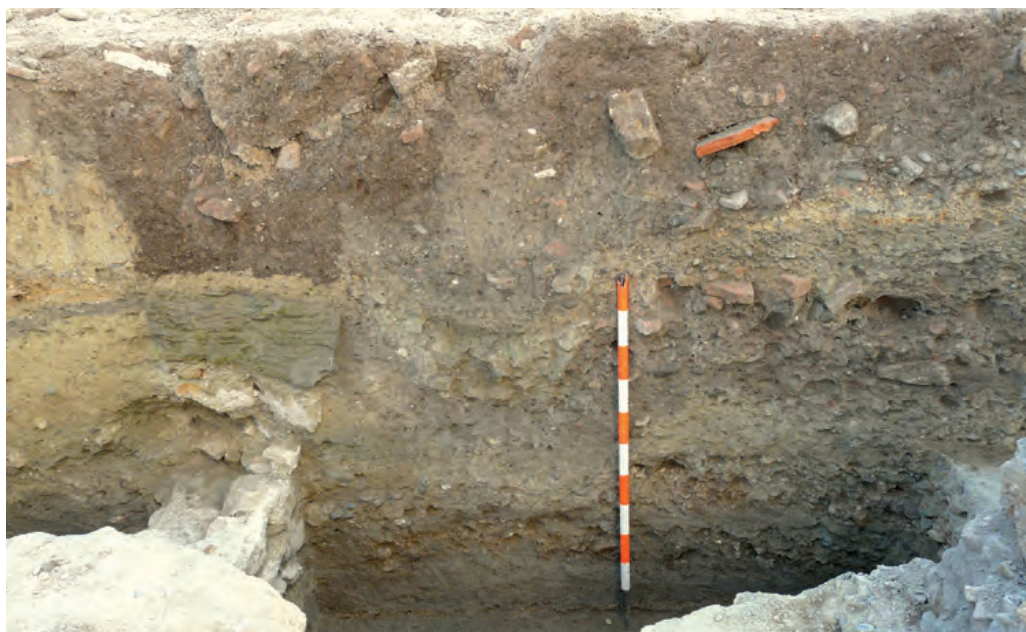
2012.03. Insula 2/voirie. Coupe de la route et de ses fossés, ainsi que du mur de stylobate de l'insula 2, vue depuis le sud-ouest. À noter en particulier le fossé St 44 (au centre) comblé de déchets de molasse.

fragments dans la fosse d'implantation de la citerne à mazout, ainsi que dans le remplissage du fossé qui la borde (*infra*, St 44) sont la preuve de l'existence d'une colonnade entièrement réalisée en molasse.

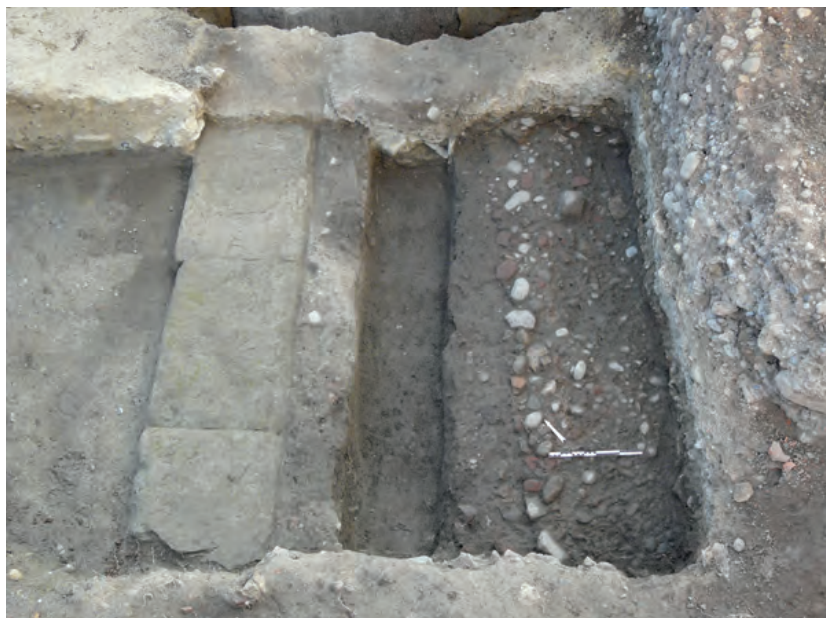
**Fig. 40**

2012.03 Insula 2/voirie. Les dalles en molasse supportant la colonnade du portique de l'insula 2, longées par le fossé de route St 44. Une empreinte de colonne est visible sur la dalle en haut de l'image.

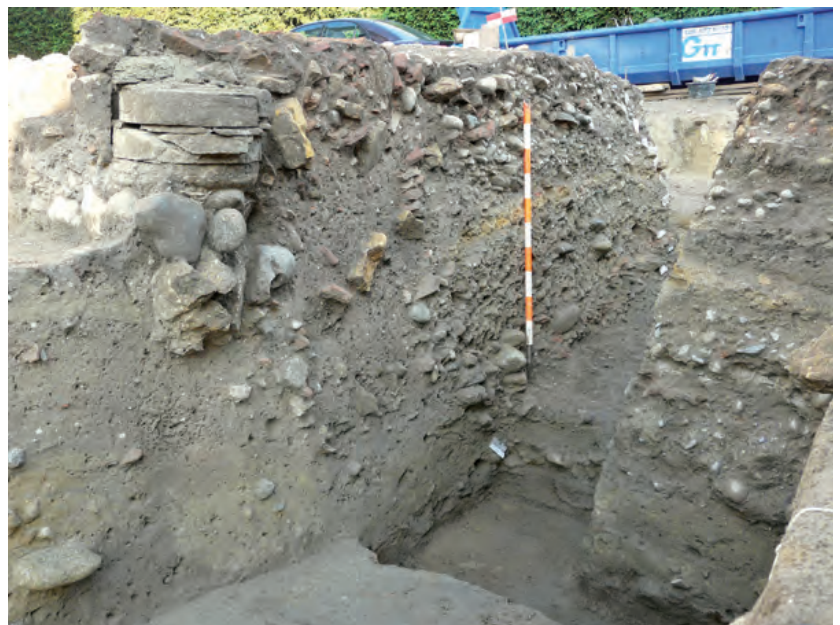
**Fig. 42**

2012.03. *Insula* 8/voirie. Coupe de la route, vue depuis le sud-est. À gauche, la colonne St 8 (état 4b) et la succession des fossés qui bordent la voirie.

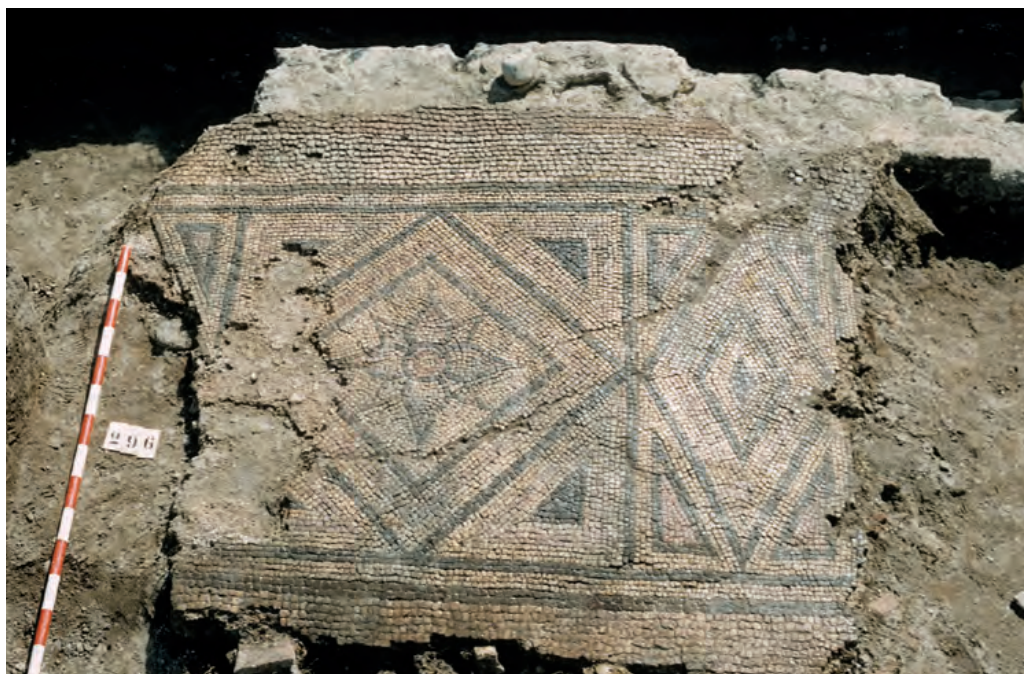
Fig. 44

1961.06. Insula 8.  
La mosaïque I, in situ.

Les deux mosaïques suivantes (mosaïques I et III) font partie de la même phase de construction (fig. 36). La première (mosaïque I) occupe une pièce de 2 x 6,60 m (fig. 44). Cependant, la partie du pavement conservée lors de la découverte et prélevée en sept panneaux, ne mesure que 1,50 x 2,40 m. Nous ignorons quelles étaient les dimensions originelles de ce décor.

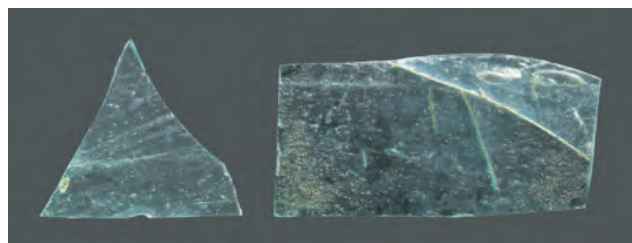
**Fig. 51**

2012.03. Insula 8. Deux fragments de verre à vitre soufflé en cylindre. Verre incolore légèrement bleuté. Inv. 12/15753-01 et 12/15757-02.

Le verre à vitre comprend deux types différents : le verre coulé et le verre soufflé. Le verre à vitre coulé, de couleur bleu-vert, est épais ; il montre une surface inférieure mate et granuleuse et une surface supérieure lisse et brillante. Le verre à vitre soufflé se présente sous une forme très différente (fig. 51). Il est en effet beaucoup plus fin, incolore légèrement bleuté, et contient de fines bulles allongées parallèles. L'une des surfaces est légèrement mate, l'autre est brillante. Bien que ce type de verre à vitre soit beaucoup moins fréquent sur les sites d'époque romaine en général que le type coulé, il est tout de même régulièrement attesté. À Avenches, c'est la première fois qu'il est formellement identifié, ce qui ne signifie pas qu'il n'existe pas dans d'autres secteurs de la ville. À ce jour, en effet, aucune recherche sur le verre à vitre à l'échelle de la colonie n'a été conduite.

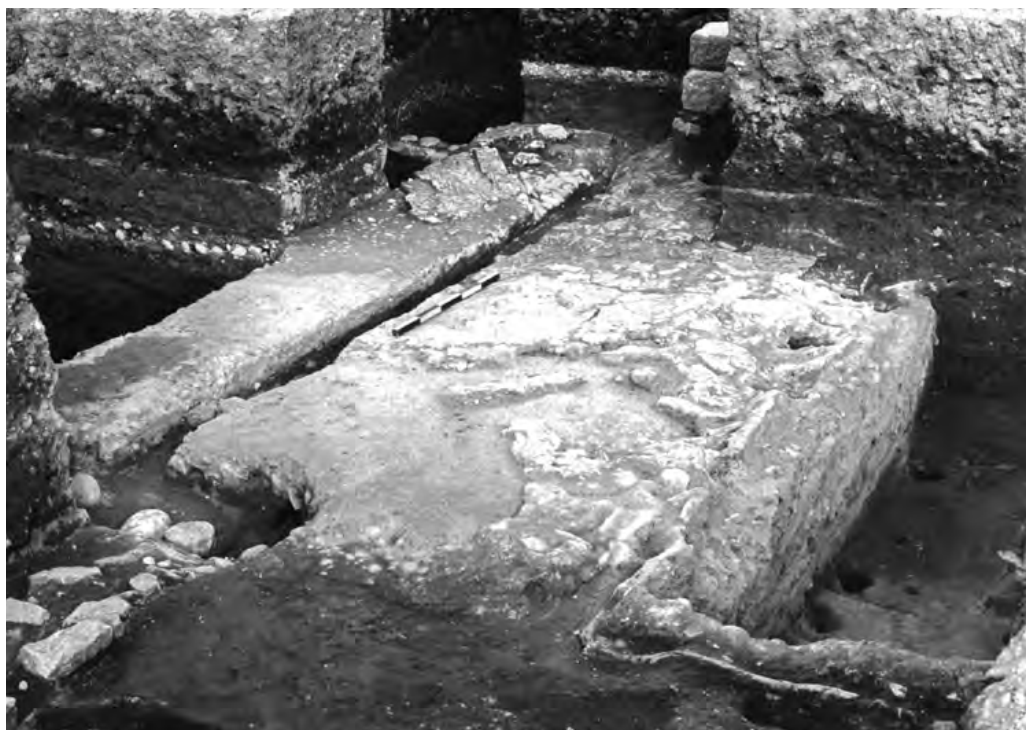
**Fig. 54**

1961.06. Insula 8. Les plaques de peinture murale effondrées sur le sol du couloir L 9.

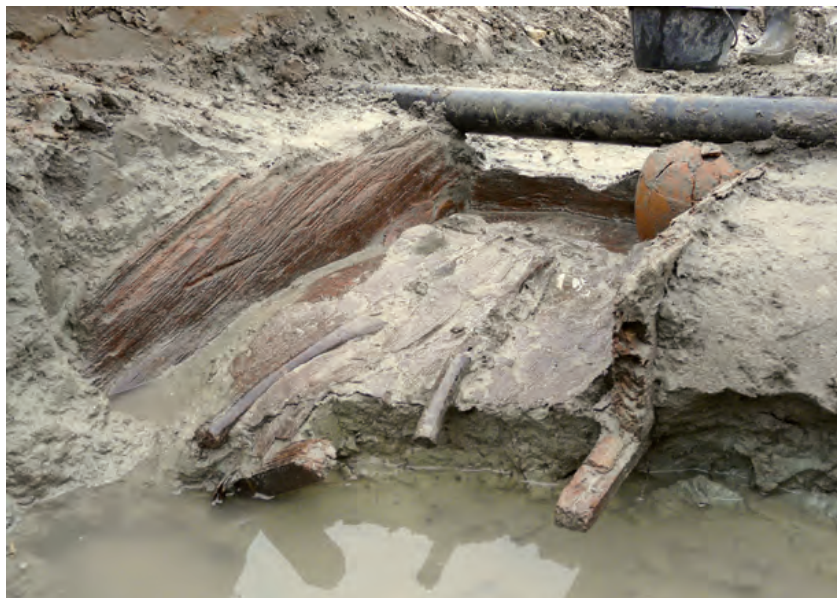
**Fig. 56**

2012.04. Sur Fourches - Le Paon / nécropole de la porte de l'Ouest. Les restes de l'une des deux tombes à inhumation mises au jour (St 2).

d'abattage se situe en automne/hiver 191/192 ap. J.-C.<sup>57</sup>. Des ossements du défunt, orienté tête au sud, n'étaient conservés que les os longs des membres inférieurs (fémurs, tibias, péronés). Le seul élément de mobilier associé à cette tombe était une cruche de type indéterminé déposée au niveau des pieds (fig. 56).

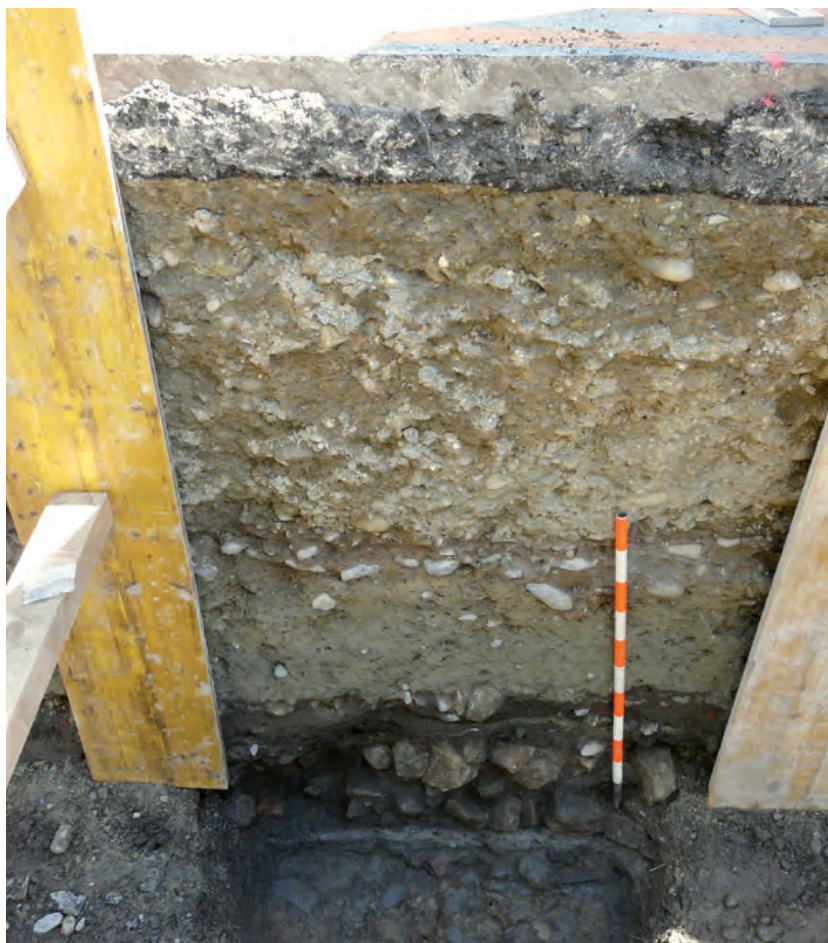
**Fig. 57**

2012.04. Sur Fourches - Le Paon / nécropole de la porte de l'Ouest. Colonne stratigraphique observée à proximité du portail du Paon.

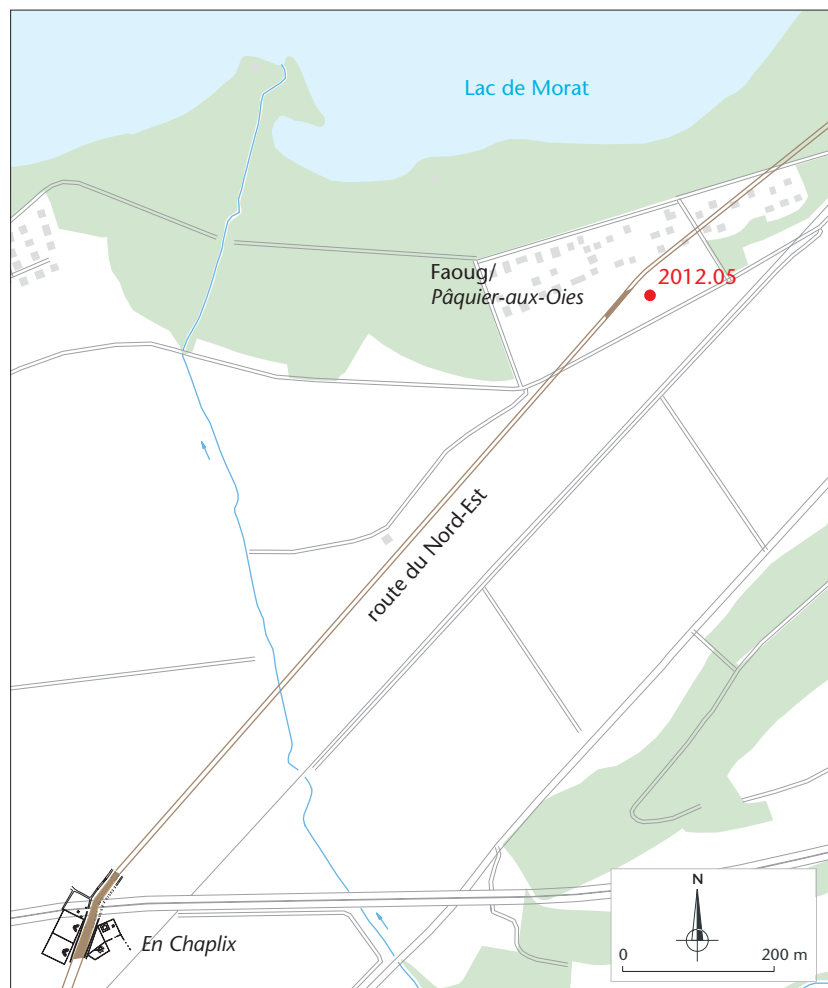
### Fig. 59

2012.05. Faoug / Pâquier-aux-Oies. Situation du secteur exploré en 2012 et restitution du tracé de la route du Nord-Est depuis le site d'En Chaplix.

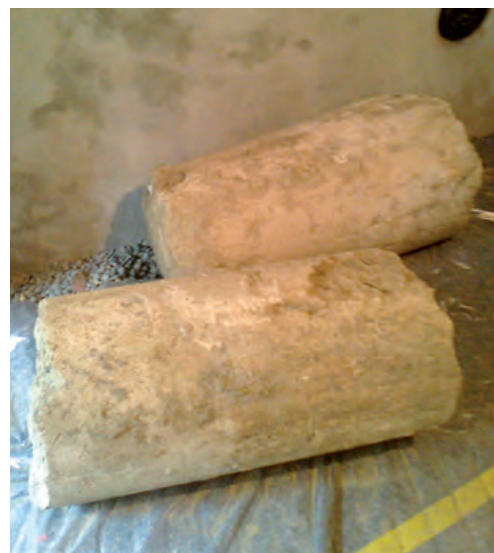
**Fig. 63** (en haut à dr.)  
2012.06. Rue des Alpes 7.  
Les deux tronçons de fût de colonne après leur extraction.

Deux segments de colonnes lisses monolithiques en calcaire blanc (urgonien) scellés dans le mur de la cave d'une maison de la vieille ville (fig. 70, 2012.06) ont été prélevés à l'occasion des travaux de raccordement de cette habitation au réseau de chauffage à distance (fig. 62 et 63). De diamètres différents, les tronçons ne proviennent pas de la même colonne mais probablement de deux colonnes identiques.

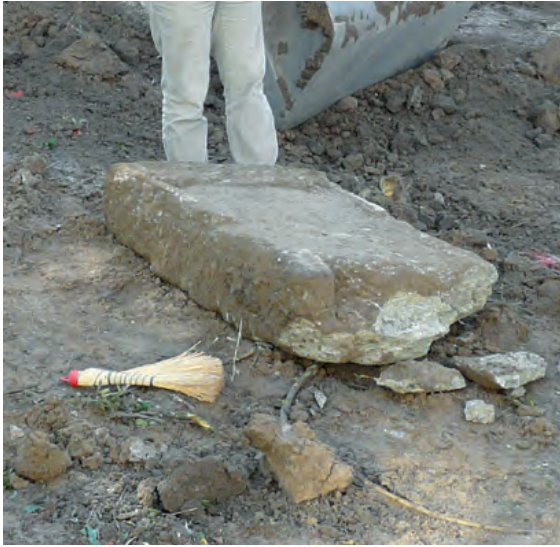
**Fig. 67**

2012.07 Route de Lausanne 1 / nécropole de la porte de l'Ouest. L'une de deux stèles funéraires une fois retournée.

Les deux stèles ont été trouvées en dehors de tout contexte archéologique à une profondeur d'environ 1 m sous le couvert végétal, au sein

d'un épais remblai de nivellement constitué à une époque indéterminée mais postérieure à l'occupation romaine du secteur (fig. 66 et 69, C 1). Ce

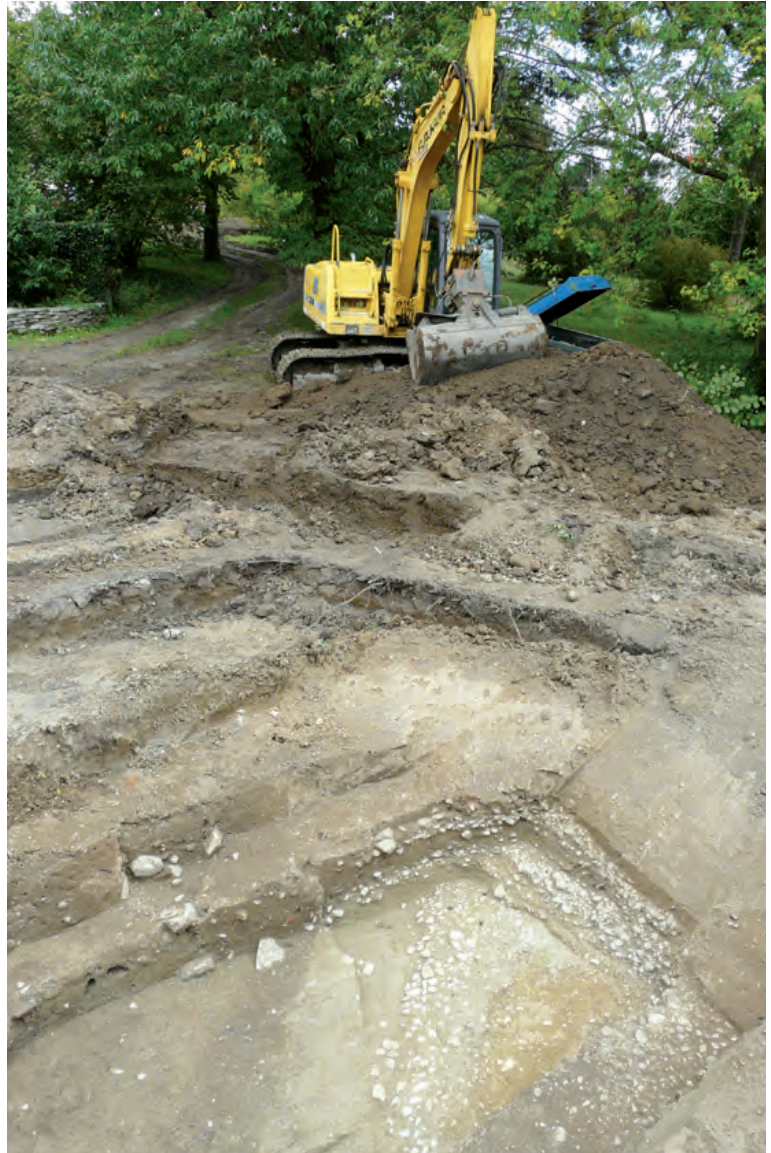
**Fig. 68**

2012.07 Route de Lausanne 1 / nécropole de la porte de l'Ouest. Vue de la chaussée romaine partiellement observée en limite de fouille (en bas, à dr.).

À quelques mètres du lieu de trouvaille des stèles, une chaussée antique dont le tracé était jusqu'alors hypothétique, a été repérée à une profondeur d'env. 2 m (fig. 65, St 3 et fig. 70, 1). Observée sur une faible surface en limite de l'emprise des travaux, sa largeur n'est pas connue (fig. 68). Elle présente de multiples recharges compactes de galets et de graviers oxydés d'une épaisseur totale de 1,40 m qui sont le signe d'un constant entretien et d'une longue durée d'utilisation<sup>70</sup>. Établis au sommet du substrat naturel fortement chargé en matière organique (fig. 69, C 3), les niveaux de circulation les plus profonds ne paraissent pas, du moins dans l'emprise restreinte de ces fouilles, avoir succédé à un chemin antérieur à l'époque romaine. Alors que l'on peut associer les recharges supérieures, bordées de fossés (fig. 69, St 4 et 5), à des niveaux d'occupation contenant un rare mobilier céramique du II<sup>e</sup> s. ap. J.-C. (fig. 69, C 2,

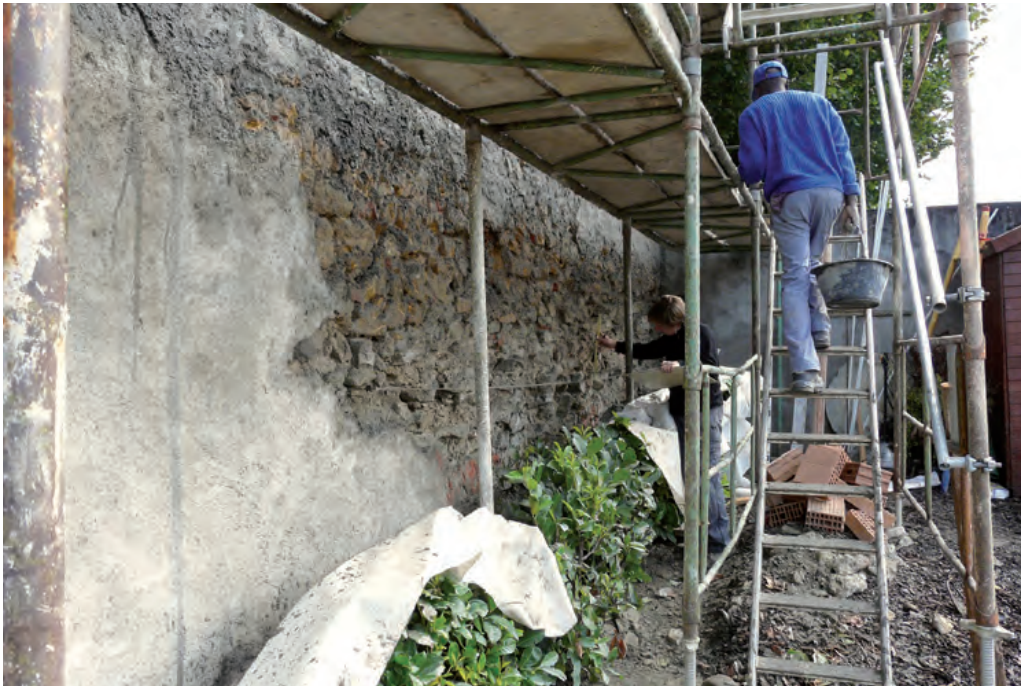
**Fig. 71**

2012.08. Impasse des Lavandières / mur d'enceinte. Relevé du noyau romain lors des travaux de rénovation du mur.

lors de la construction à cet endroit d'un hangar récemment démoli. L'intervention s'est limitée à une documentation sommaire des vestiges (photographie, relevé altimétrique, calage topographique ; fig. 71) qui seront restaurés au printemps 2013 selon les directives du Laboratoire de conservation-restauration du Site et musée romains d'Avenches.
