Aventicum

Nouvelles de l'Association Pro Aventico

Au pied du mur, les fouilleurs touchent du bois

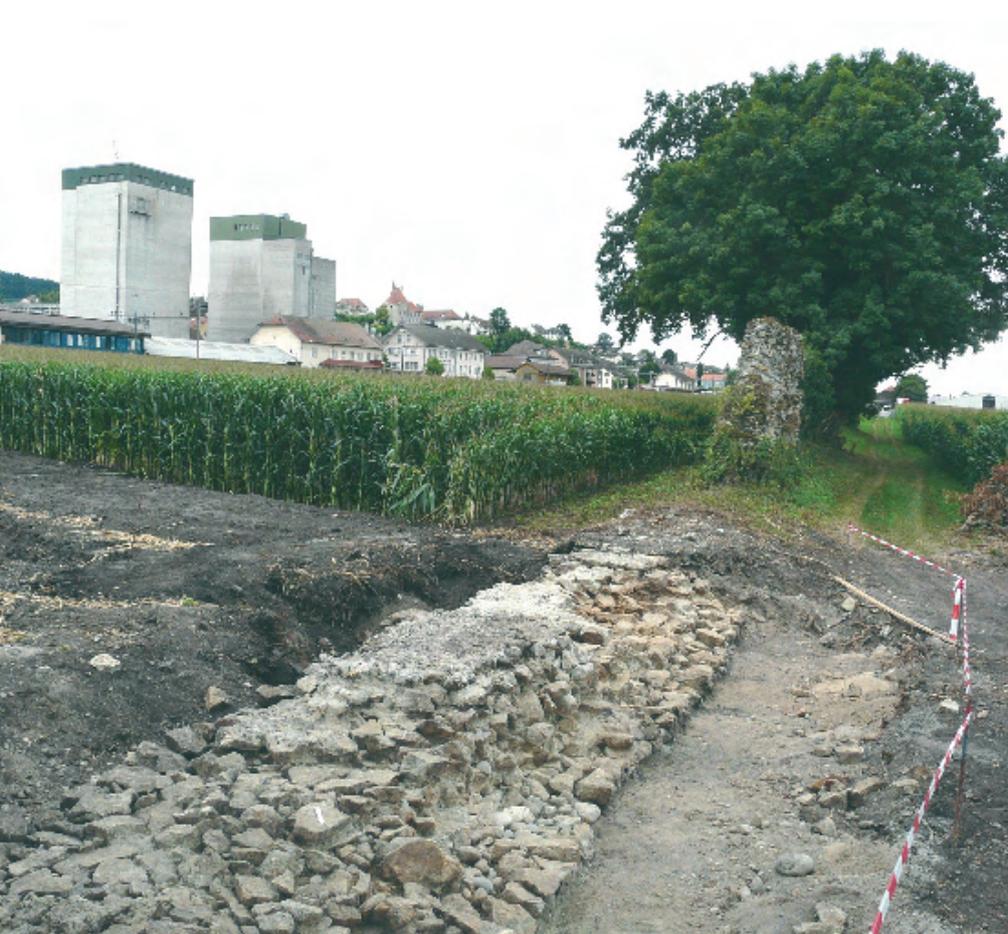
Les fondations du mur d'enceinte dégagées en été 2008

Dans l'emprise de la tranchée, soit sur env. 12 m², ce ne sont pas moins de 265 pieux de chêne qui sont apparus – et ont été prélevés – à la base des fondations de l'ouvrage, larges de trois mètres et ici conservées sur une hauteur d'environ un mètre.

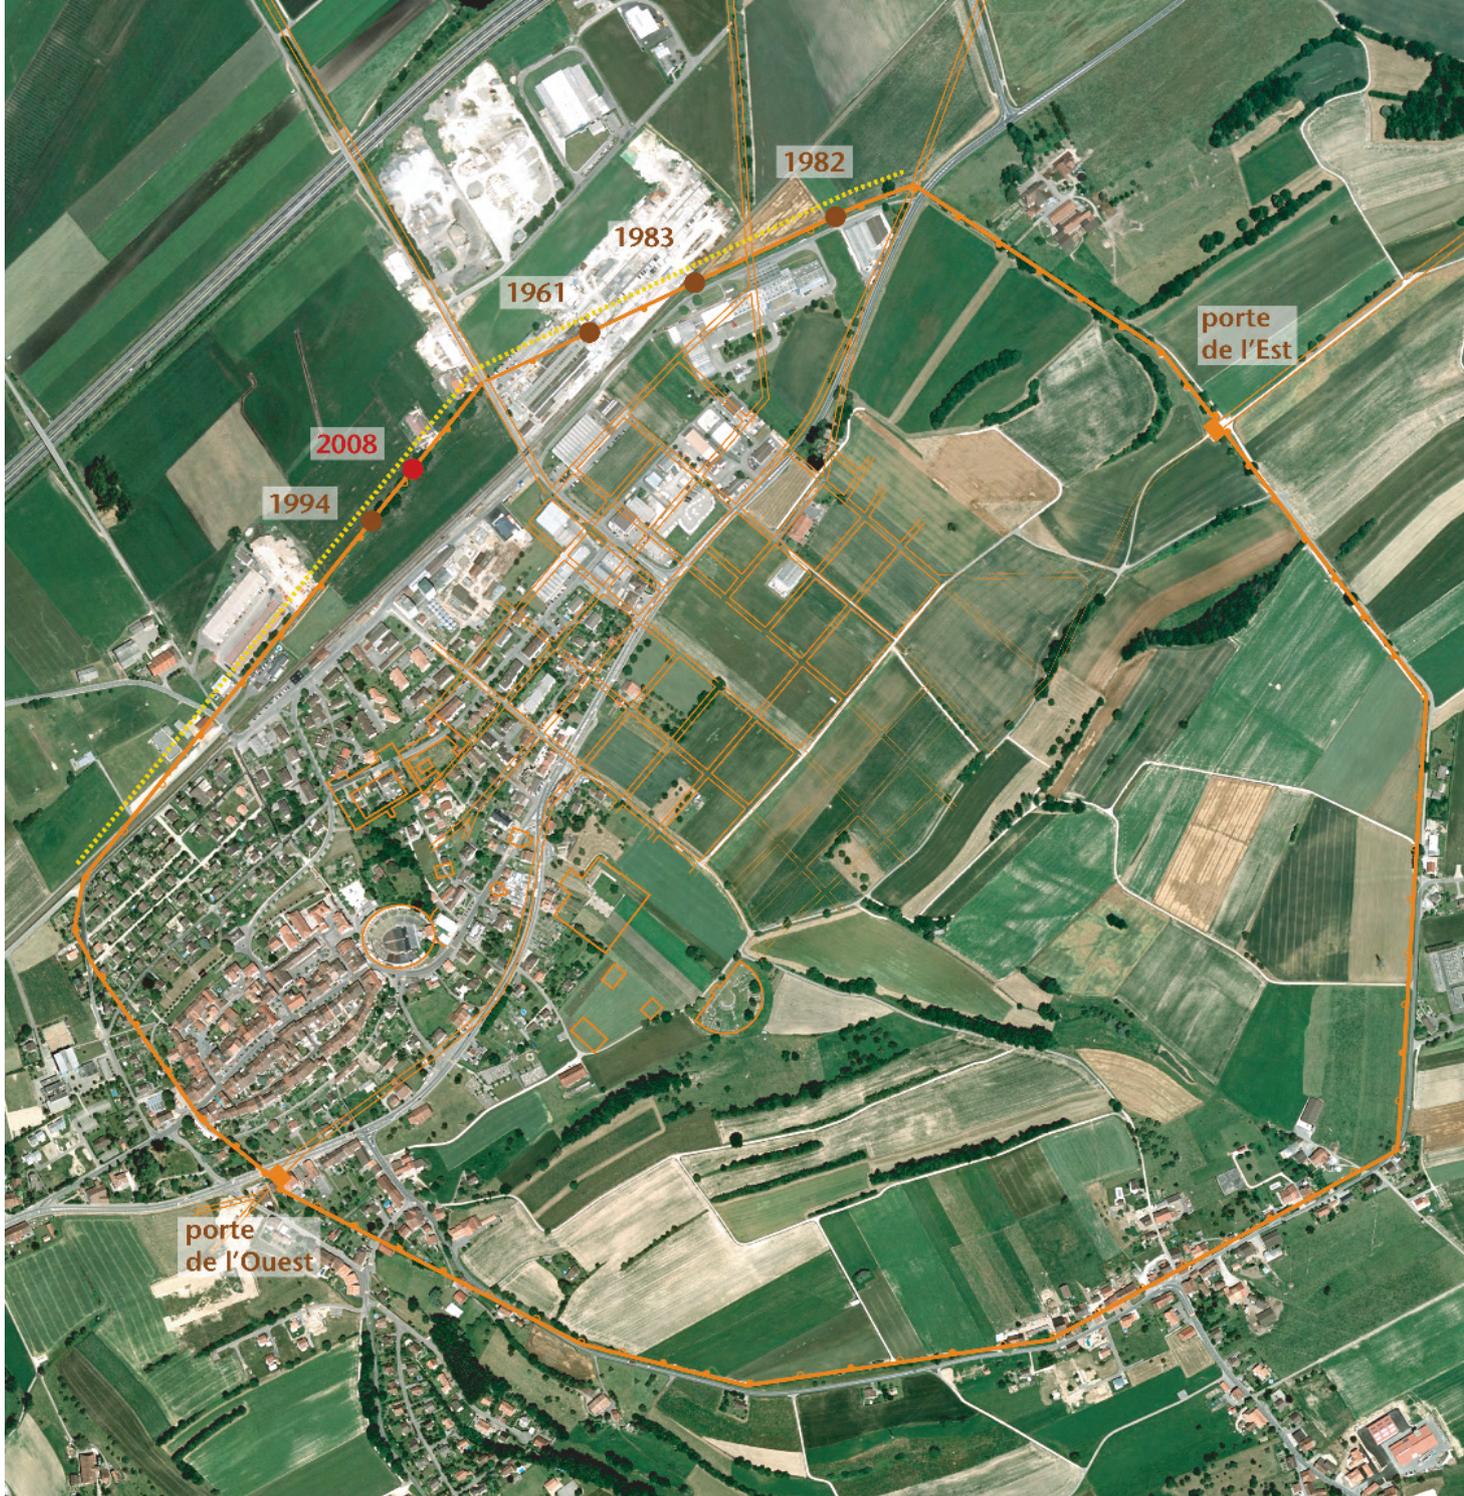
Vue aérienne d'Avenches avec, en surimpression, le mur d'enceinte, les rues et les principaux monuments de la ville. Le pointillé jaune indique le tronçon de la muraille dans la plaine, dont les fondations reposent sur un réseau de pieux de chêne. Figurent également les années des interventions archéologiques effectuées dans ce secteur.

Les datations dendrochronologiques obtenues à ce jour pour la muraille sont les suivantes:

- 1961 aux environs de 72 ap. J.-C.
- 1982 printemps 72 ap. J.-C.
- 1983 été 77 ap. J.-C.
- 1994 aux environs de 68 ap. J.-C.
- 2008 été 76 ap. J.-C.

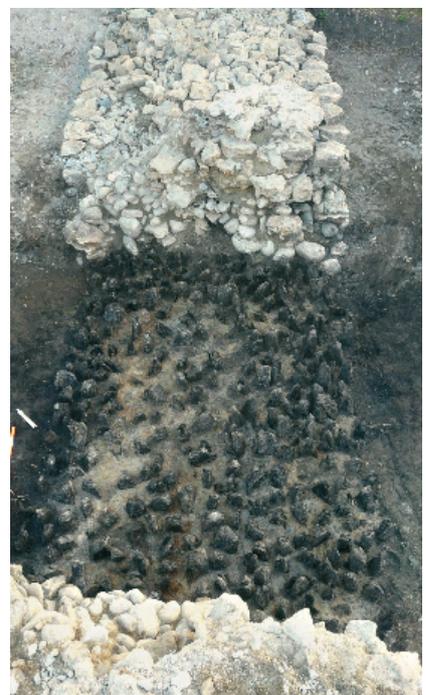
Le sommet des pieux de chêne apparaît après démontage des fondations maçonnées du rempart

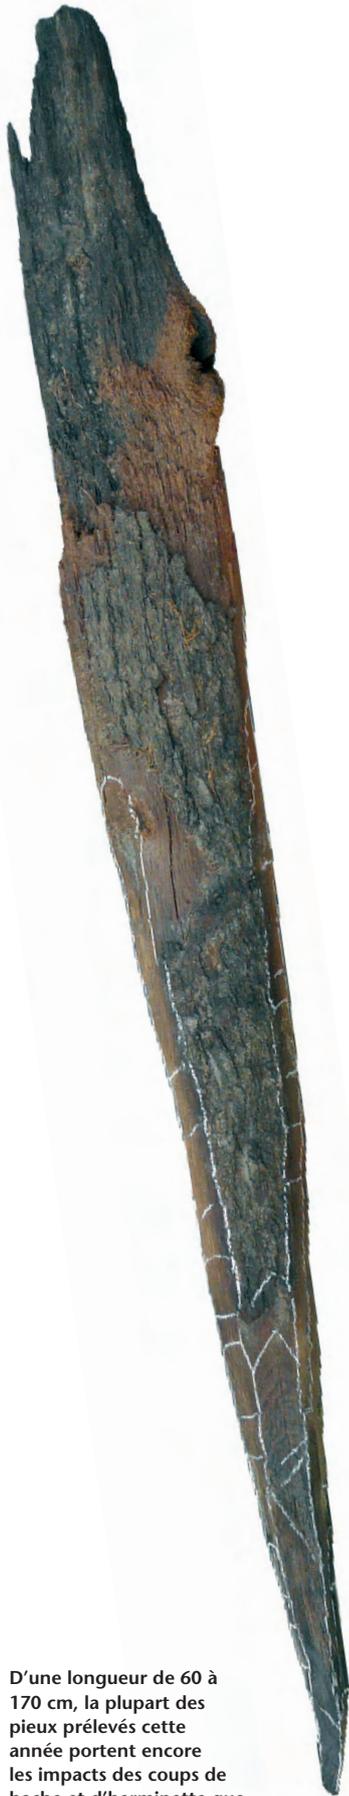
D'une longueur de 60 à 170 cm, la plupart des pieux prélevés cette année portent encore les impacts des coups de hache et d'herminette que leur ont portés les ouvriers chargés d'en façonner les pointes. Ces traces sont ici soulignées à la craie

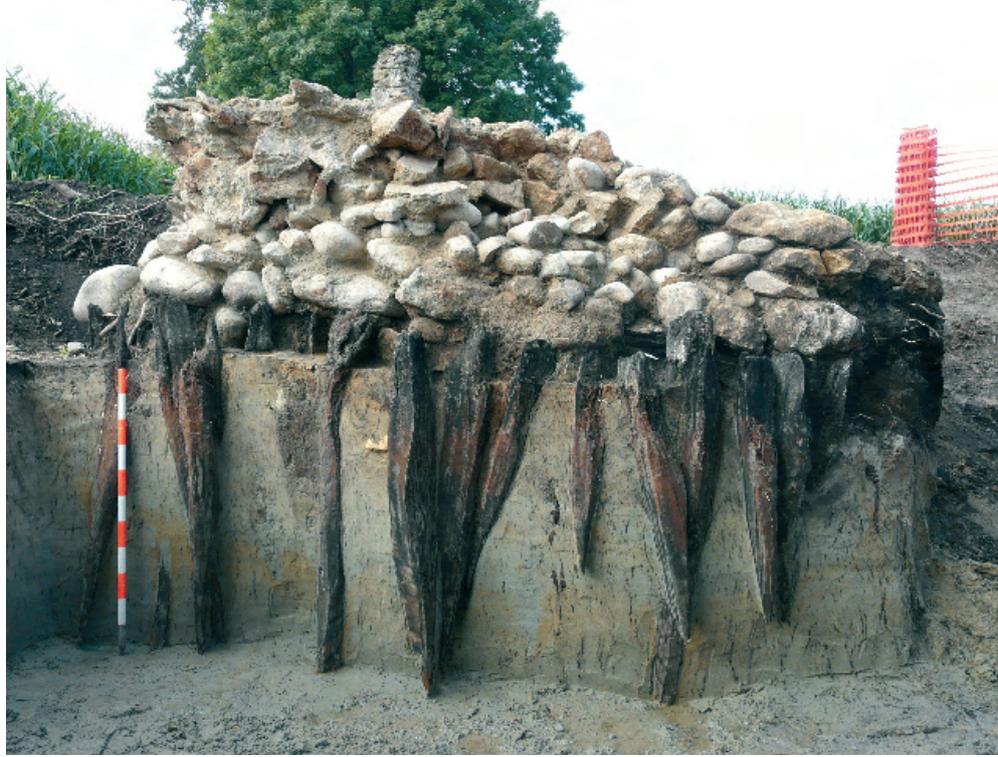
Vue en coupe des fondations du mur d'enceinte dégagées en 2008

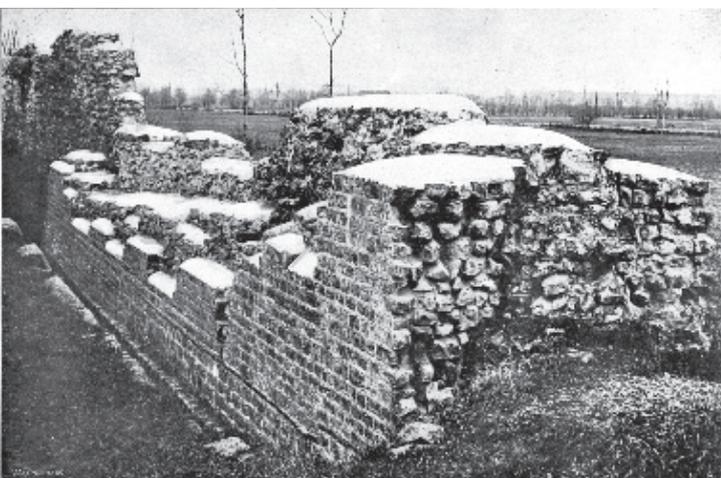
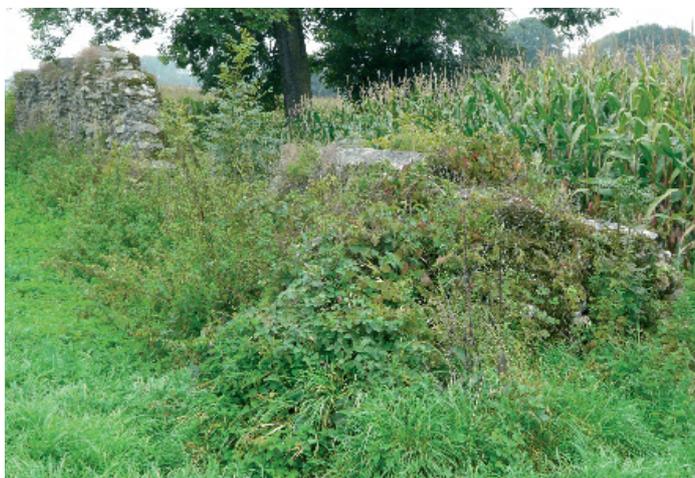
Parmi les monuments visibles d'Aventicum, le mur d'enceinte est l'un des plus difficiles et des plus lourds à restaurer et à entretenir. Pour s'en convaincre, il suffit de comparer ce tronçon du rempart au nord-est de la ville lors de sa restauration en 1903 (à gauche) et dans son état actuel (à droite)
